## 溶接部検査で活用される製品と技術①

# レーザー超音波可視化技術による 溶接部欠陥エコーの可視化

### レーザー超音波可視化検査装置の溶接部欠陥への応用

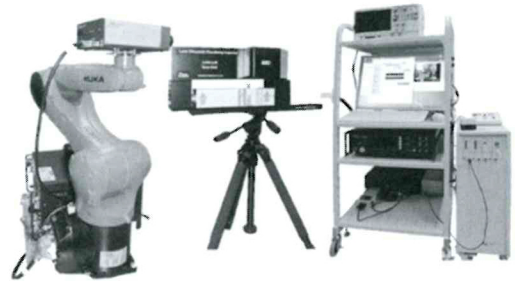
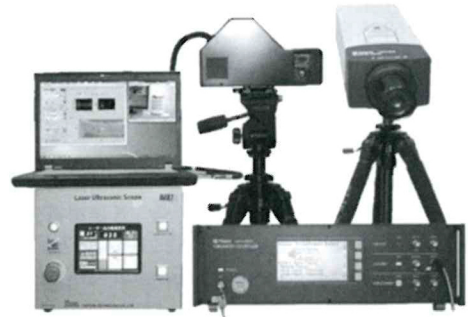
写真2 非接触型LUVI

(a) LUVI-LLN（高出力非接触型）

(b) LUVI-LL2（完全非接触型）

(c) LUVI-SC1（超音波スコープ）

レーザー超音波可視化検査装置（LUVI）で受信センサを接触させるタイプの接触型製品を写真1に、受信センサを接触させないタイプの非接触型製品を写真2に示す。

きくなるが、対象物が高温や高電圧状態の場合には受信センサを接触させることが難しくなるため、非接触型の方が有効になる。

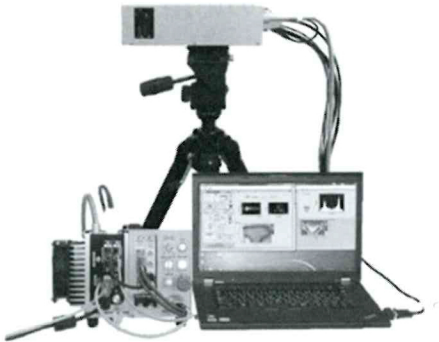
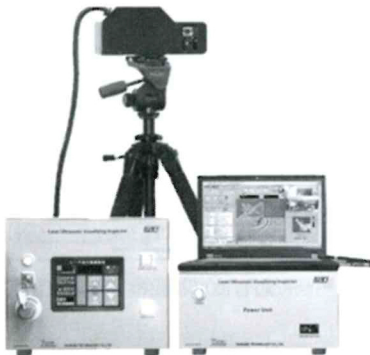
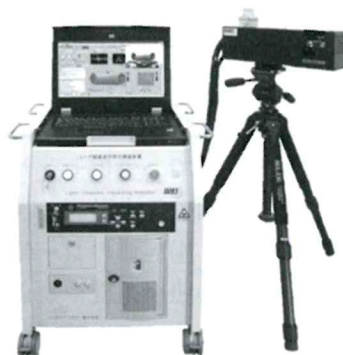
写真1 接触型LUVI

(a) LUVI-CP1（ポータブル型）

(b) LUVI-SP2（小型）

(c) LUVI-ST4（標準型）
